**Oggetto: LAVORI DI RIQUALIFICAZIONE DELLA PISTA CICLOPEDONALE E
DELLE AREE A VERDE DI VIA GALVANI**

1 Relazione preliminare condizioni agronomiche e statiche filare di pioppi cipressini Via Galvani a firma del Dr. Agr. Zanzi Daniele:

2 relazione a firma del Prof. Giuseppe Frison:

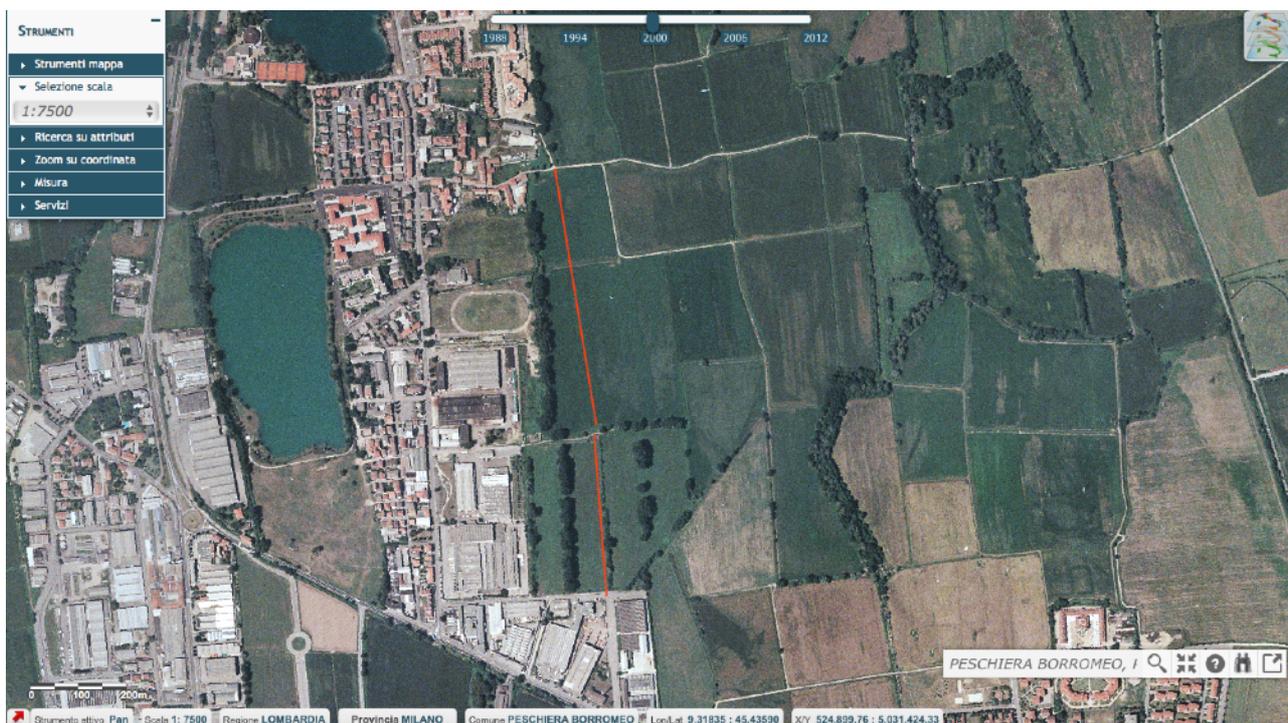
Nella prima immagine (anno 2000) è evidente che nessuna pianta era ancora stata messa a dimora, tanto che non esisteva neppure il viale, indicato con una sottile linea rossa.

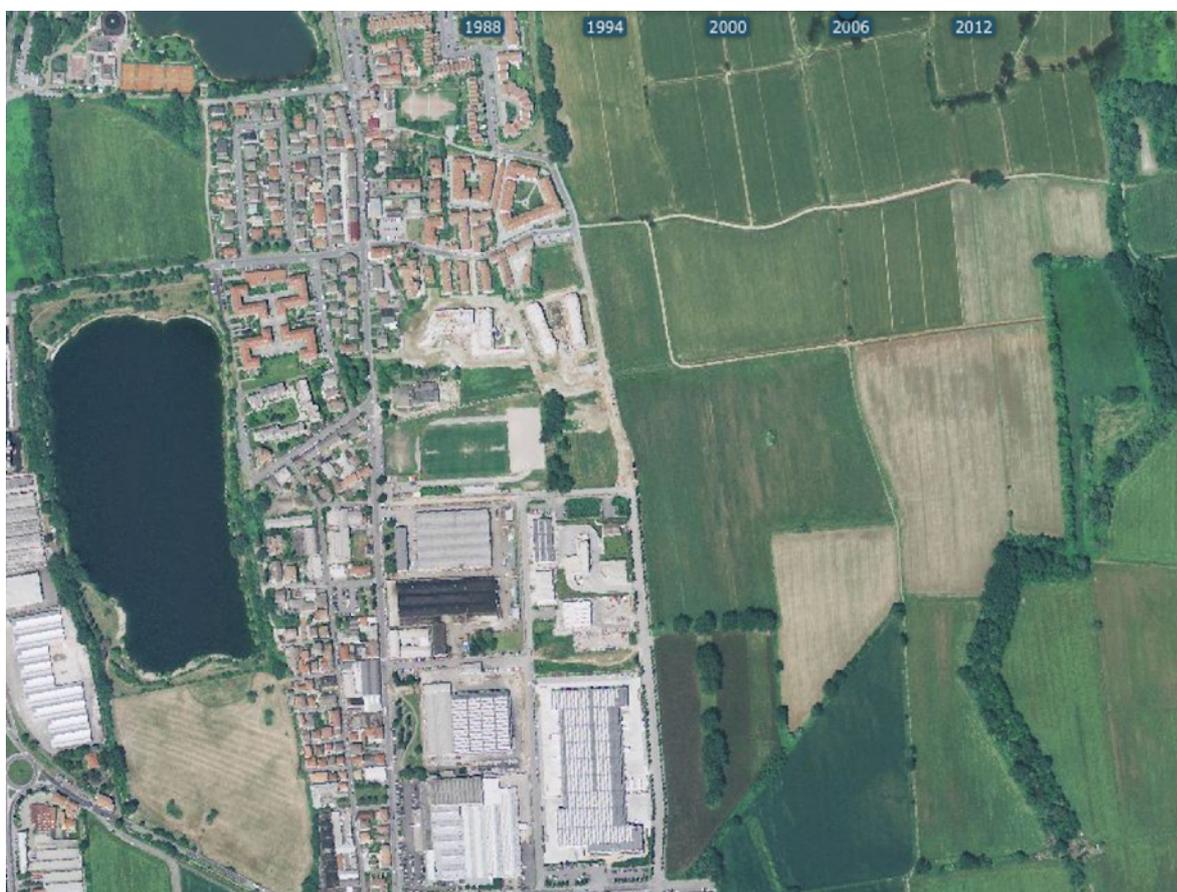
Nella seconda immagine (anno 2006), si può chiaramente riscontrare che la parte del Comparto C9 non era ancora stata terminata e le piante non erano presenti.

Ipotizzando piante di 4 anni al momento dell'impianto (età media reperibile sul mercato vivaistico) si deduce che ad oggi le piante possano aver dai 15 ai 22 anni, ben lontano quindi dai 40 e oltre ipotizzati dal dott. Zanzi.

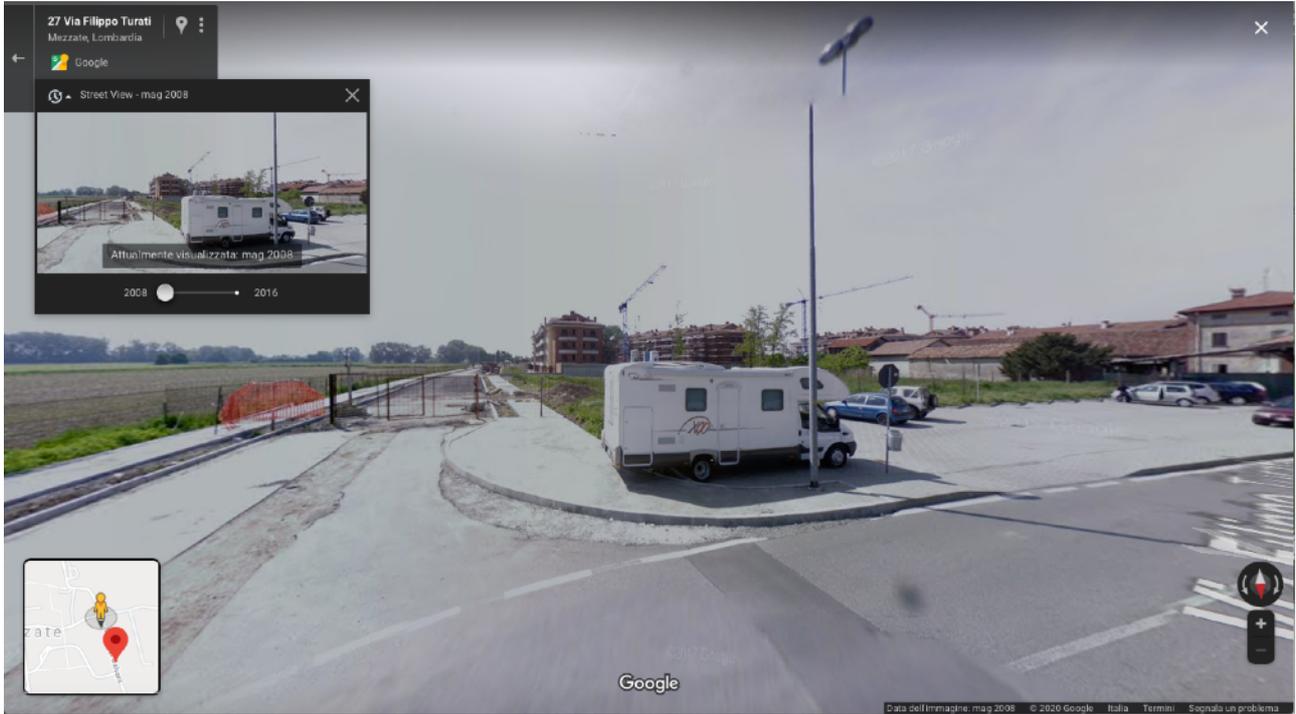
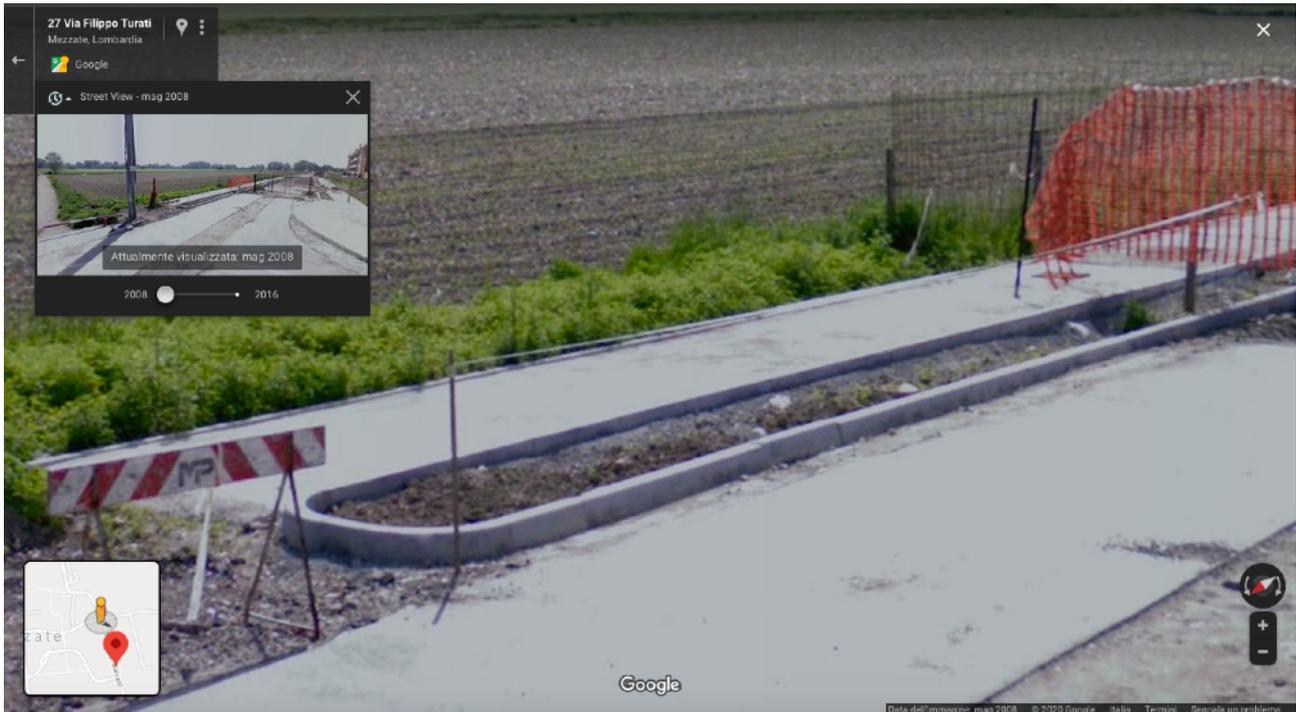
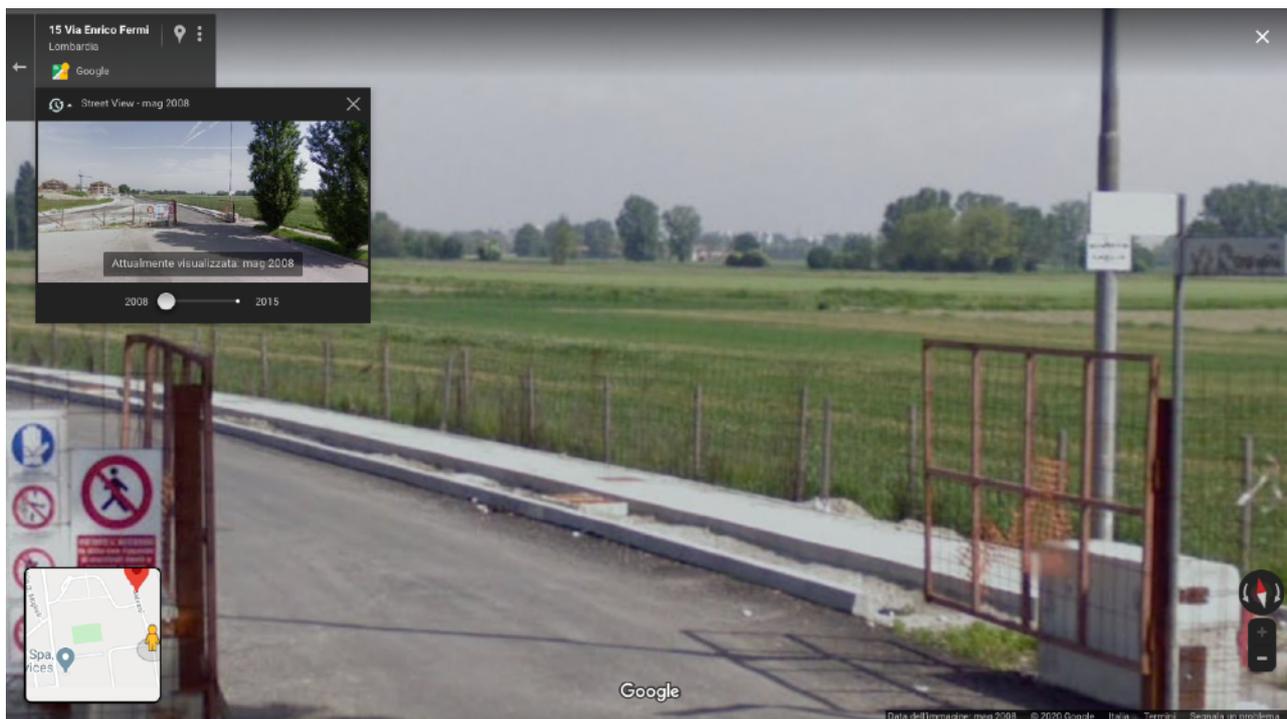
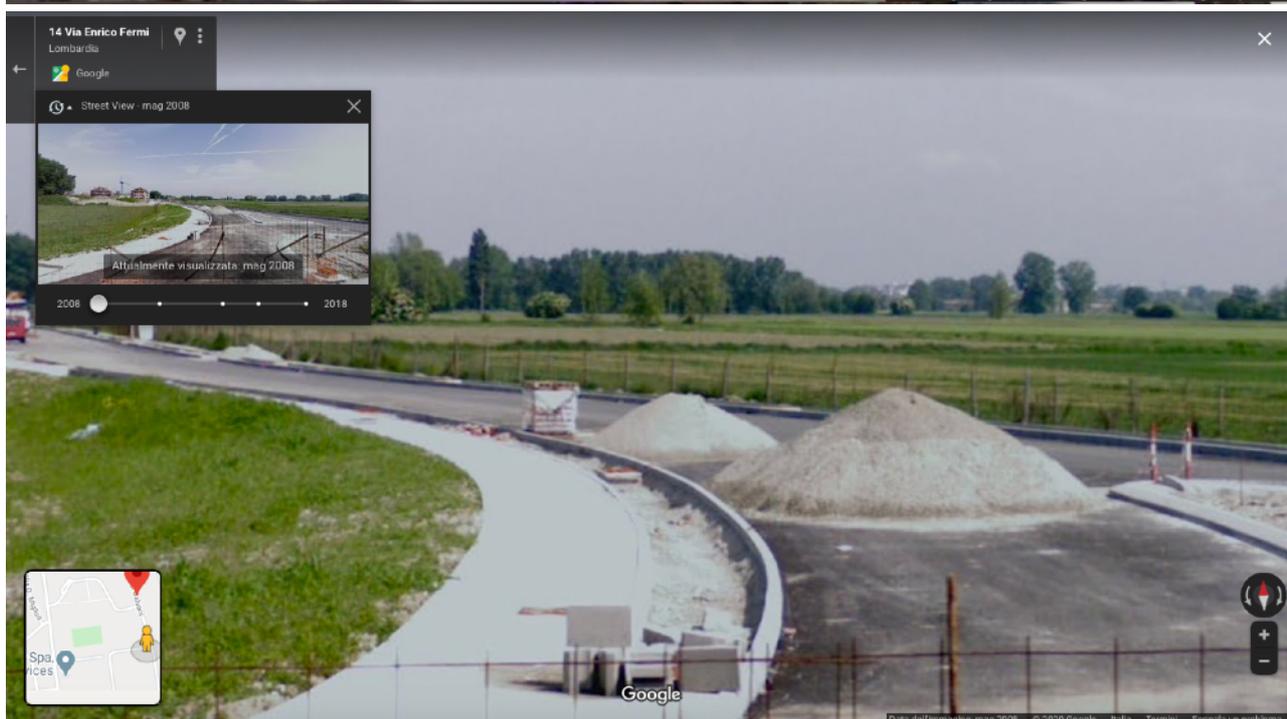
Fondamentale nell'anamnesi per me è stato non fermarmi alla semplice valutazione visiva ma analizzare più approfonditamente il sito di radicazione al momento dell'impianto. Si tratta di una aiuola di dimensioni ridotte, in cui è stato posato un esiguo strato di terra e in cui le radici di sostegno, quelle che garantiscono la stabilità e non la crescita, si sono sviluppate in modo anomalo. Ho fatto eseguire appositi lavori di scavo con cui ho potuto verificare le ridotte dimensioni dell'aiuola e l'angustissimo spazio a disposizione delle radici mediante sondaggi di campo, sondaggi la cui veridicità può essere verificata da chiunque, compreso il dott. Zanzi, anche solo ricorrendo all'analisi dello storico di Street View di cui si riportano di seguito alcuni estratti del maggio 2008 che mostrano proprio le fasi dei lavori. Le immagini mostrano in modo chiaro, inequivocabile e persino impietoso, le ridotte dimensioni delle aiuole e la presenza di manufatti in cemento su entrambi i lati, che rendono queste aiuole assolutamente inadatte a ospitare l'apparato radicale dei pioppi in questione.

In realtà, durante i sondaggi, abbiamo manualmente e facilmente sollevato le radici oltre i cordoli, radici che si sono spezzate sotto un carico ridottissimo. Sono quindi radici deputate alla ricerca di ossigeno e umidità e non hanno alcuna funzione di sostegno. Radici che hanno quindi consentito alle piante di crescere e di essere vigorose (dato rilevabile anche nei periodi invernali).

Il problema vero è che non si sono formate radici legnose di sostegno con conformazione utile alla sicurezza statica radicale. Questa condizione inoltre non permette purtroppo di installare degli ancoraggi sotterranei della zolla (ulteriore sistema ipotizzato per il mantenimento delle piante).
